QUALITÄTSPRÜFZERTIFIKAT

Prüfbericht - Nr. 10995.02 / 14

Nachweis der Schutzart IPX6 und der korrosiven Beständigkeit am **Drehgeber HOG165C DN 1024 I** unter definierten Umweltbedingungen gemäß Normforderungen sowie der Festlegungen des Auftraggebers.

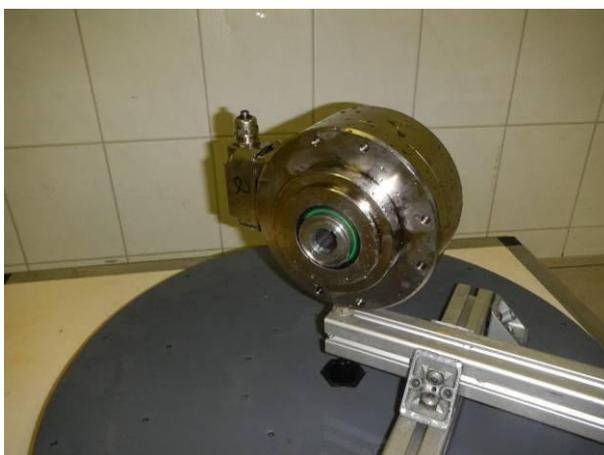
- Keine äußerlichen oder sonstige Mängel
- Es wurden keine Wasserspuren im Inneren der jeweiligen Prüflinge festgestellt.

Bild 5
Drehgeber HOG165C DN 1024 I
ohne erkennbare äußerliche Mängel
nach der Strahlwasserschutzprüfung IPX6

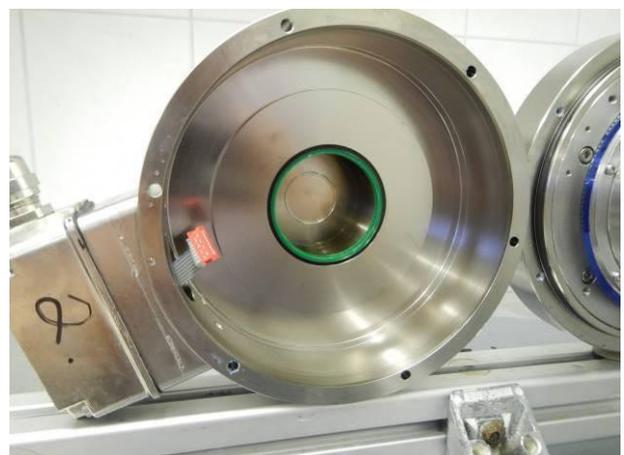
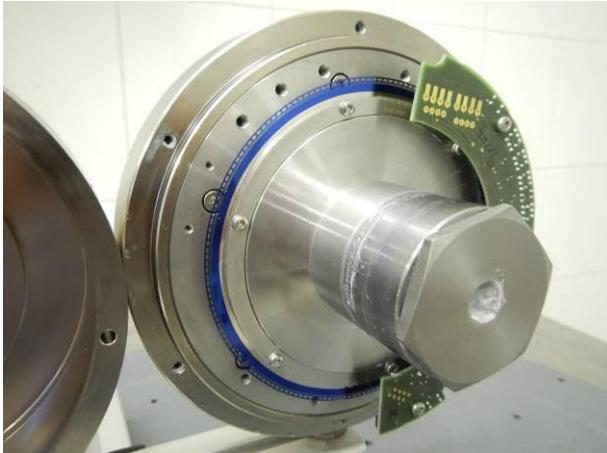
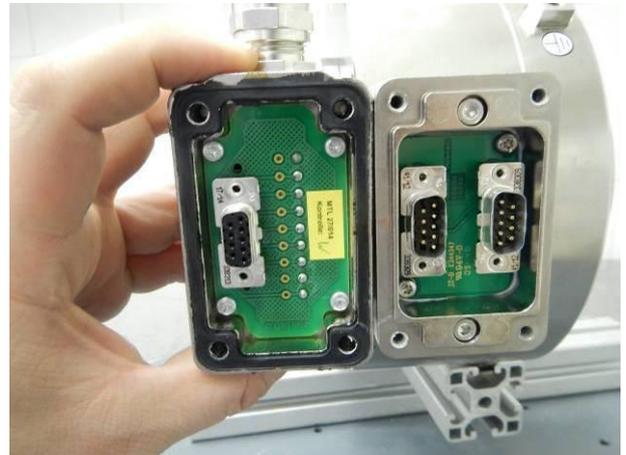
Im Inneren des Drehgeber HOG165C DN 1024 I konnten keine Wasserspuren detektiert werden.

Bild 6
Drehgeber HOG165C DN 1024 I
ohne erkennbare Wasserspuren im Inneren
nach der Strahlwasserschutzprüfung IPX6

Bild 7
Drehgeber HOG165C DN 1024 I
ohne erkennbare Wasserspuren im Inneren
nach der Strahlwasserschutzprüfung IPX6

Bild 8
Drehgeber HOG165C DN 1024 I
ohne erkennbare Wasserspuren im Inneren
nach der Strahlwasserschutzprüfung IPX6

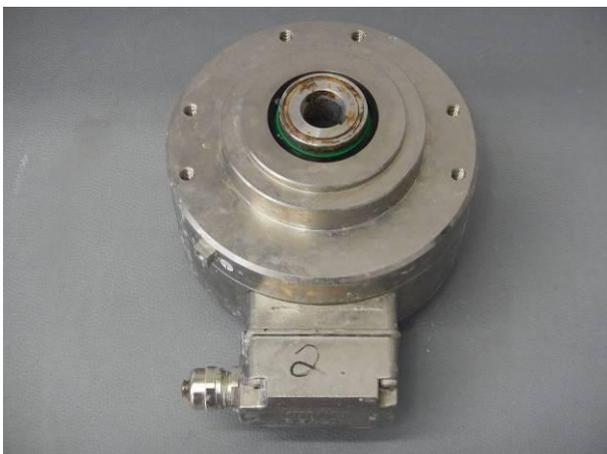
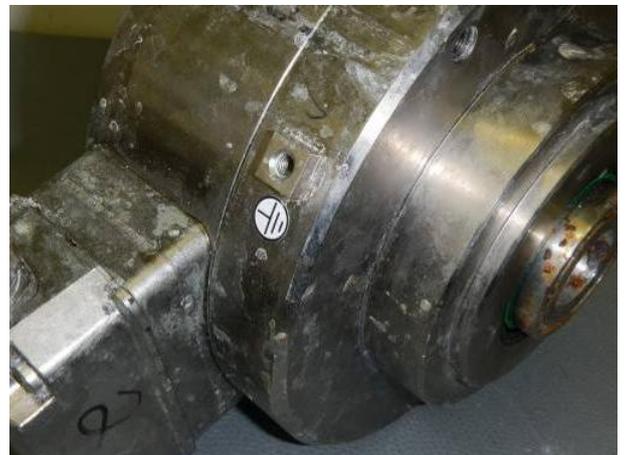
- Es wurden korrosive Veränderungen festgestellt.
- Rotrost am Wellenlager.
- Dunkle Flecken und oberflächliche weiße Ablagerungen wurden detektiert.

Bild 11
Drehgeber HOG165C DN 1024 I mit
erkennbaren korrosiven Veränderungen
nach der Salzsprühnebelprüfung Kb

Bild 16
Drehgeber HOG165C DN 1024 I mit
erkennbaren korrosiven Veränderungen
nach der Salzsprühnebelprüfung Kb

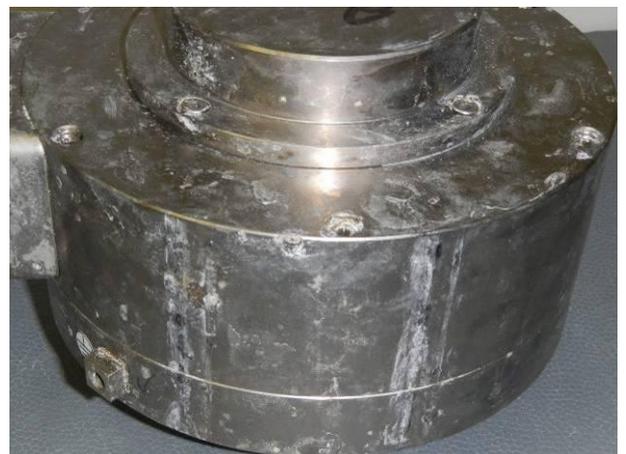
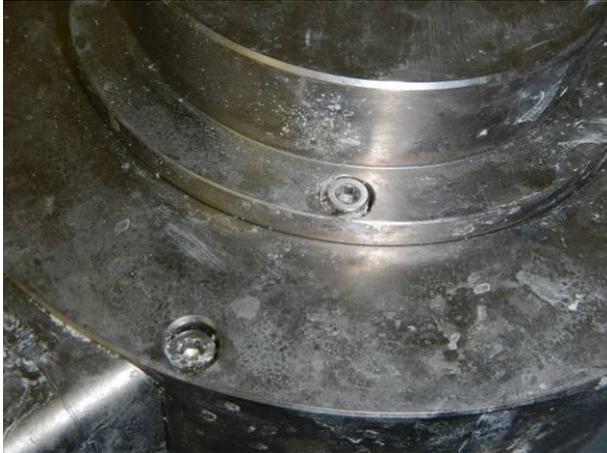
Bild 12
Drehgeber HOG165C DN 1024 I mit
dunklen Flecken und weißen Ablagerungen
nach der Salzsprühnebelprüfung Kb

Bild 13
Drehgeber HOG165C DN 1024 I mit
dunklen Flecken und weißen Ablagerungen
nach der Salzsprühnebelprüfung Kb

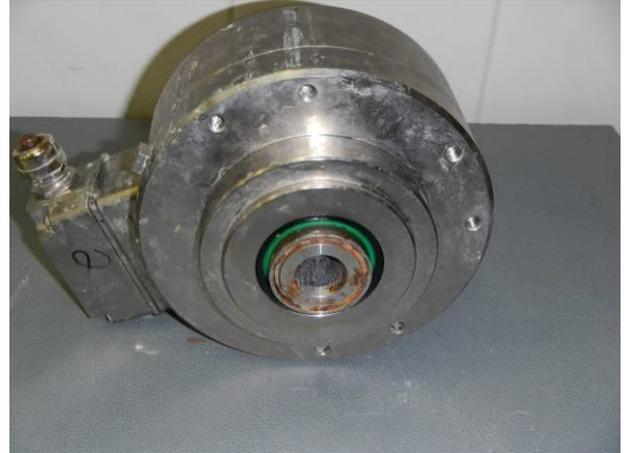
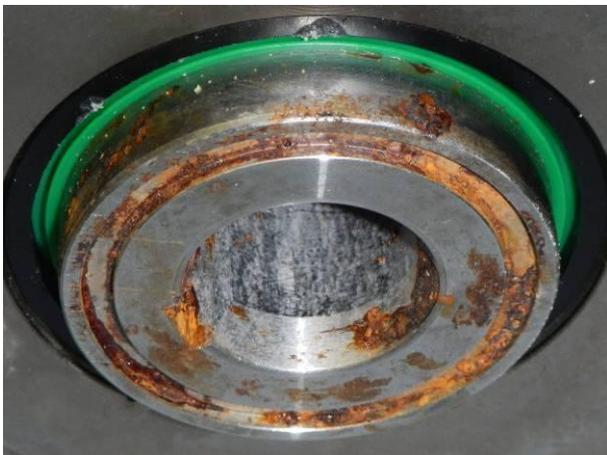
Bild 14
Drehgeber HOG165C DN 1024 I
mit erkennbarem Rotrost am Wellenlager
nach der Salzsprühnebelprüfung Kb

Bild 15
Drehgeber HOG165C DN 1024 I
mit erkennbarem Rotrost am Wellenlager
nach der Salzsprühnebelprüfung Kb
