# QUALITÄTSPRÜFZERTIFIKAT

Prüfbericht - Nr. 10955.04 / 14

Nachweis der Schutzart IP66 und IP67 am **Sensorkopf MHAP XXX** unter definierten Umweltbedingungen gemäß Normforderungen sowie der Festlegungen des Auftraggebers.

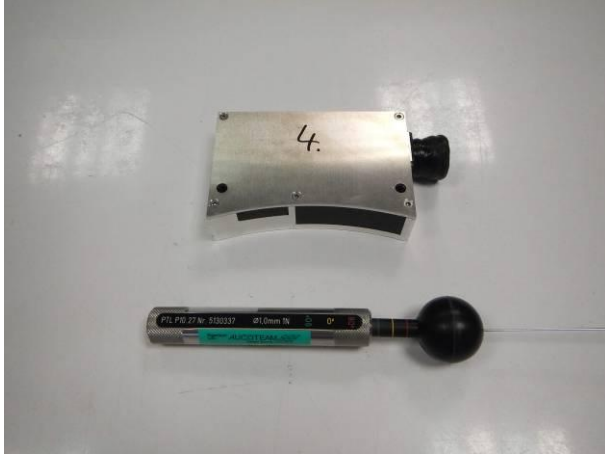
**Bild 1**  
**Sensorkopf MHAP XXX**  
Prüfling mit genormten Prüfdraht (Ø 1 mm, 1 N)  
bei der Berührungsschutzprüfung IP6X

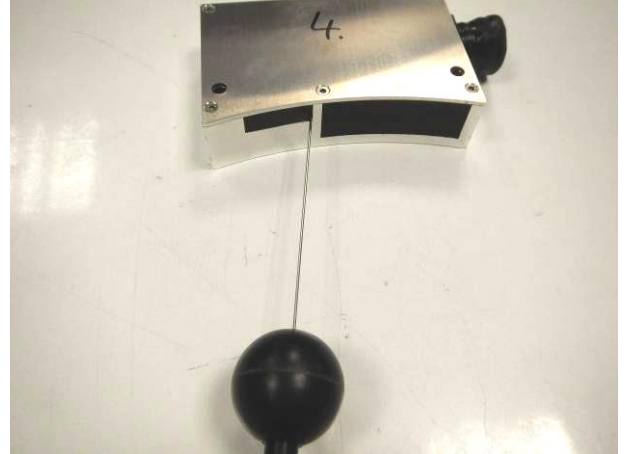
**Bild 2**  
**Sensorkopf MHAP XXX**  
Prüfling mit genormten Prüfdraht (Ø 1 mm, 1 N)  
bei der Berührungsschutzprüfung IP6X

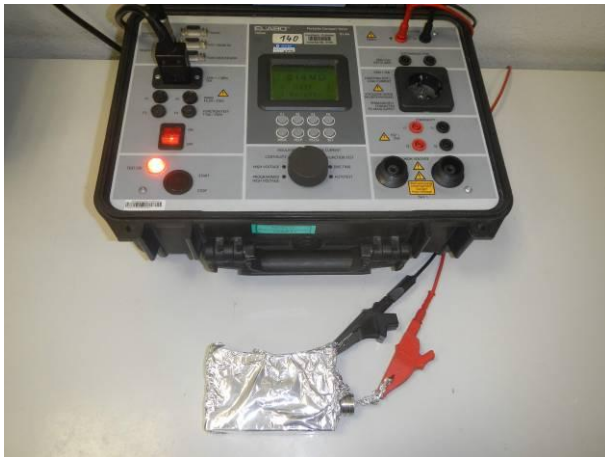
**Bild 3**  
**Sensorkopf MHAP XXX**  
Prüfling mit Portable Compact Tester  
Isolationsprüfung vor der Tauchersatzprüfung IP6X

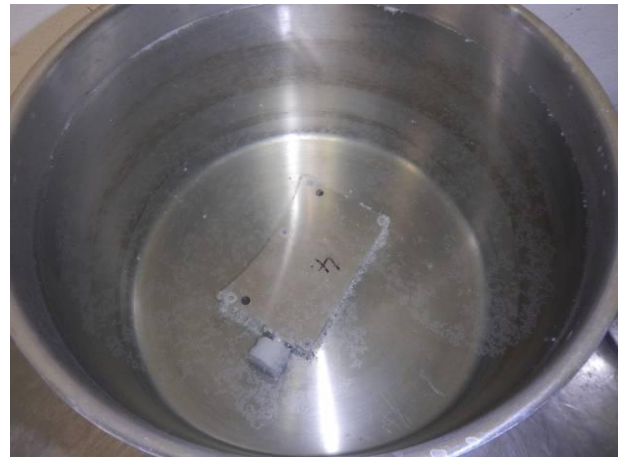
**Bild 4**  
**Sensorkopf MHAP XXX**  
Prüfling im Tauchbecken 200 mm  
während der Tauchersatzprüfung IP6X

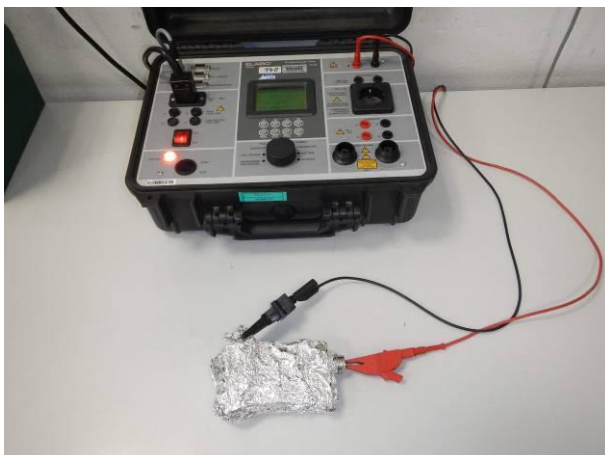
**Bild 5**  
**Sensorkopf MHAP XXX**  
Prüfling mit Portable Compact Tester  
Isolationsprüfung nach der Tauchersatzprüfung IP6X

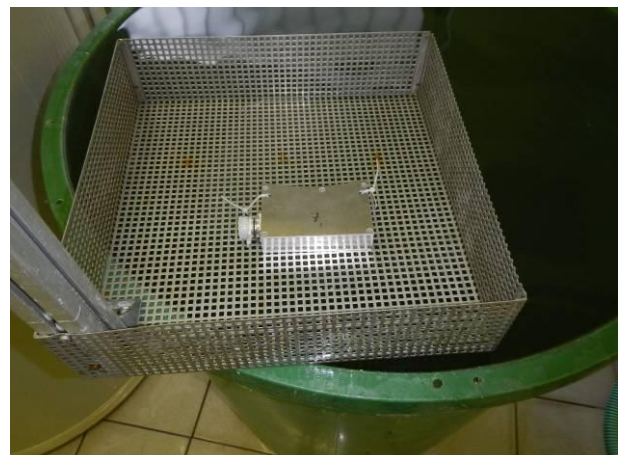
**Bild 6**  
**Sensorkopf MHAP XXX**  
Prüfling am Tauchkorb befestigt  
vor der Tauchwasserprüfung IPX7

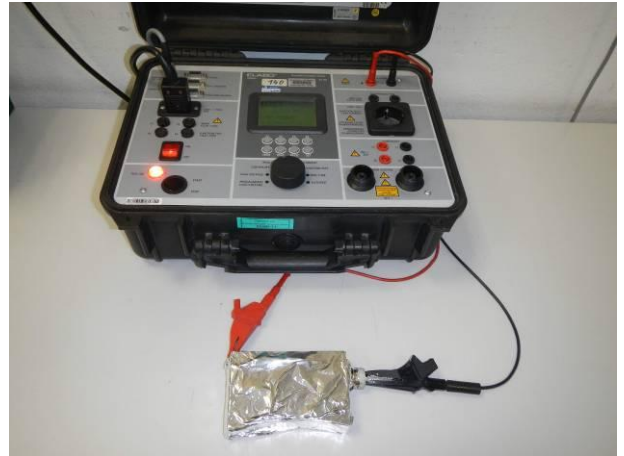
**Bild 8**  
**Sensorkopf MHAP XXX**  
**Prüfling mit Portable Compact Tester**  
*Isolationsprüfung nach der Tauchwasserprüfung IPX7*

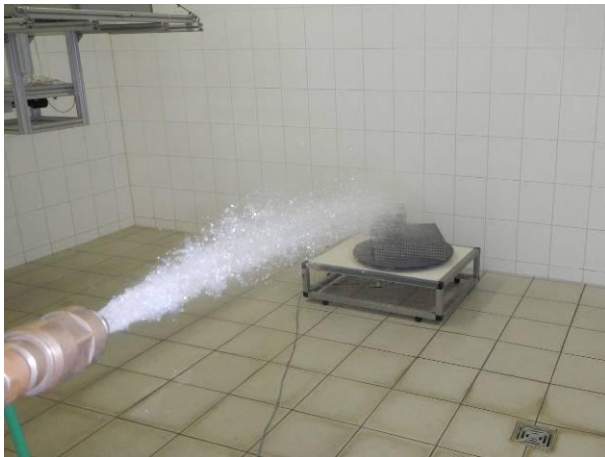
**Bild 9**  
**Sensorkopf MHAP XXX auf dem**  
**Drehtisch mit Wasserstrahl aus Strahldüse**  
*während der Strahlwasserprüfung IPX6*

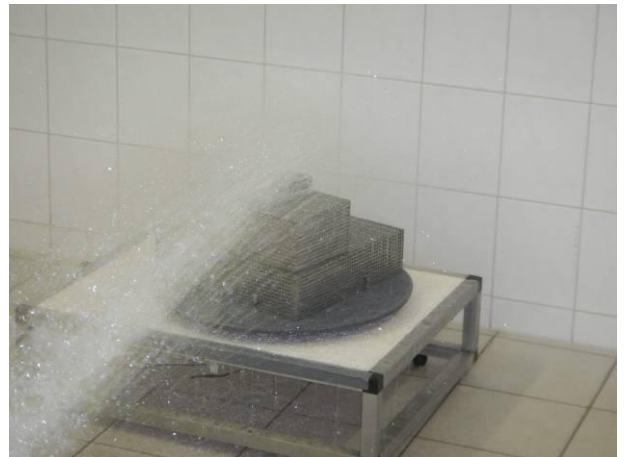
**Bild 10**  
**Sensorkopf MHAP XXX auf dem**  
**Drehtisch mit Wasserstrahl aus Strahldüse**  
*während der Strahlwasserprüfung IPX6*

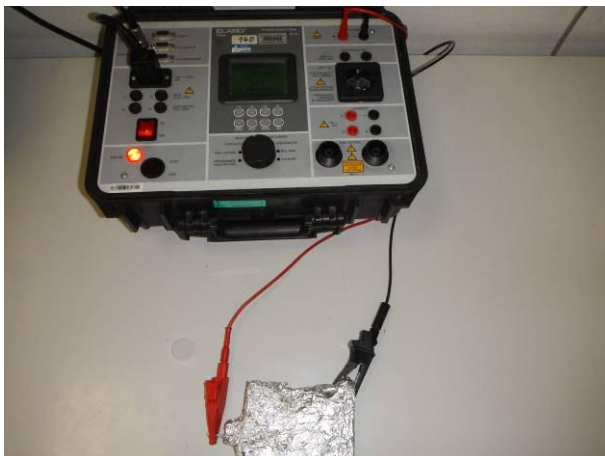
**Bild 11**  
**Sensorkopf MHAP XXX ohne**  
**Prüfling mit Portable Compact Tester**  
*Isolationsprüfung nach der Strahlwasserprüfung IPX6*
