## QUALITÄTSPRÜF-ZERTIFIKAT

Prüfbericht - Nr. 10996.06 / 14

Nachweis der mechanisch-dynamischen Festigkeit des **Drehgebers** **POG 10** unter definierten Umweltbedingungen.

Drehgeber	<b>POG 10 DN 1024 I</b>
SN	700001050793
Eingang des Prüflings	17.12.2014

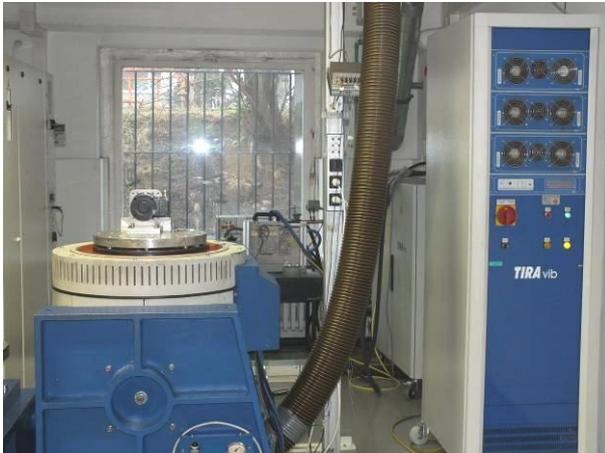
**Bild 1**  
Drehgeber POG 10  
auf der Schwingprüfanlage  
beim Schwingen in der X-Achse

Der Prüflinge wurde an einer Aluminiumaufnahme des Auftraggeber montiert.

Diese Aluminiumaufnahme wurde in der entsprechenden Prüffachse direkt auf dem Schwing- bzw. Stoßtisch befestigt, siehe Bild Darstellungen in Anlage 2.

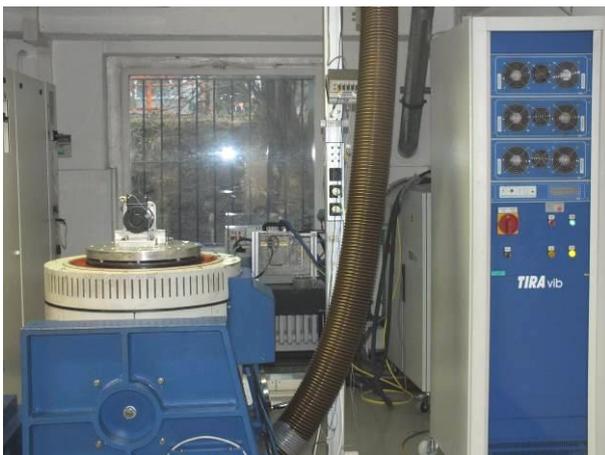
**Bild 3**  
Drehgeber POG 10  
auf der Schwingprüfanlage  
beim Schwingen in der Y-Achse

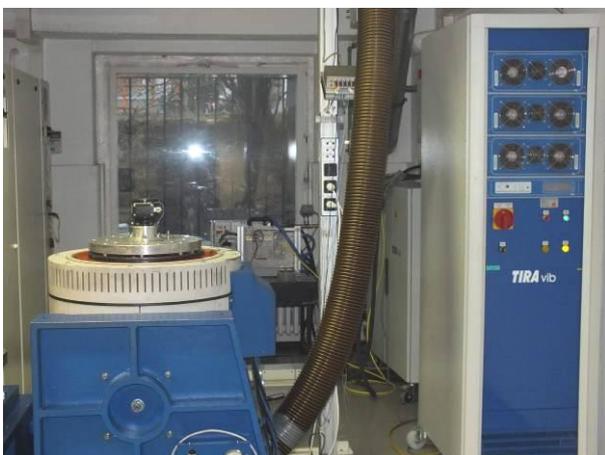
**Bild 5**  
Drehgeber POG 10  
auf der Schwingprüfanlage  
beim Schwingen in der Z-Achse

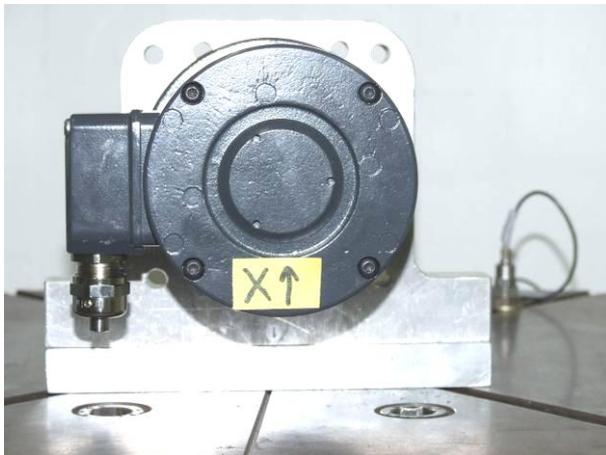
**Bild 7**  
Drehgeber POG 10  
auf dem Stoßtisch mit Beschleunigungssensor  
beim Schocken in der X-Achse, positive Richtung

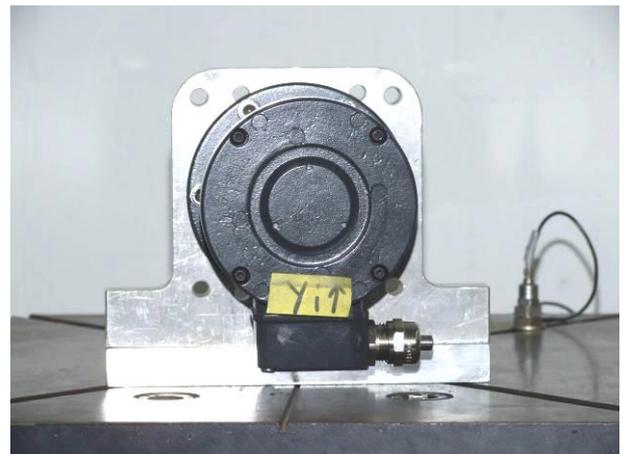
**Bild 10**  
Drehgeber POG 10 auf dem  
auf dem Stoßtisch mit Beschleunigungssensor  
beim Schocken in der Y-Achse, negative Richtung

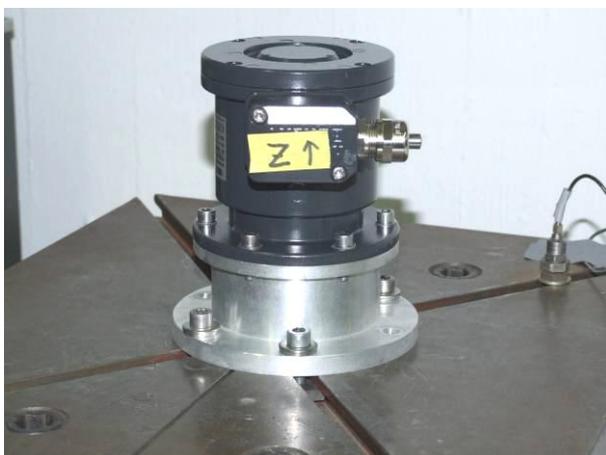
**Bild 11**  
Drehgeber POG 10  
auf dem Stoßtisch mit Beschleunigungssensor  
beim Schocken in der Z-Achse, positive Richtung

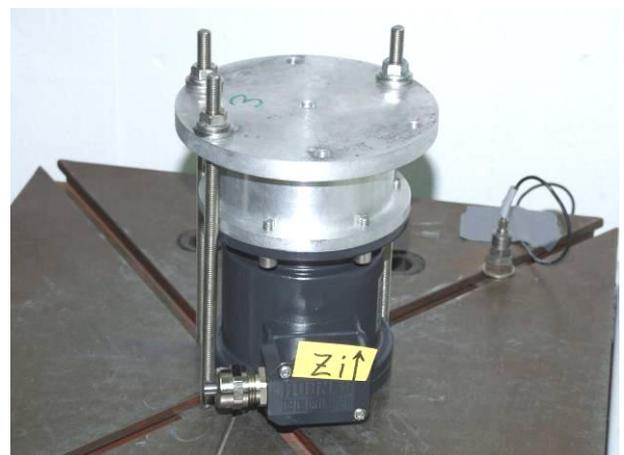
**Bild 12**  
Drehgeber POG 10 auf dem  
auf dem Stoßtisch mit Beschleunigungssensor  
beim Schocken in der Z-Achse, negative Richtung
