Prüflabor für klimatische, mechanische
und korrosive Umweltbeanspruchungen

Prüfbericht - Nr. 10996.04 / 14

Auftraggeber	Baumer Hübner GmbH Max-Dohrn-Str. 2 + 4 10589 Berlin	
Prüfgegenstand	Sensorkopf 1 Prüfling Stand	MHAP Nr. 5 Dezember 2014
Aufgabenstellung	<i>Nachweis der mechanisch-dynamischen Festigkeit unter definierten Umweltbedingungen</i>	
Prüfprogramm	<i>Schwingen, sinusförmig 30 g gemäß IEC 60068-2-6</i> <i>Schocken, halbsinus 300 g gemäß IEC 60068-2-27</i>	
Prüfzeitraum	20.01. bis 21.01.2015	
Durchführung / Ergebnisse	siehe Seite 2 bis 3	
Gesamtseitenzahl	7 (einschließlich 2 Anlagen)	
Prüfergebnis	Während und nach den Prüfungen am Sensorkopf MHAP wurden keine Mängel festgestellt. Die weitere Auswertung erfolgt durch den Auftraggeber.

Nachweis der mechanisch-dynamischen Festigkeit des **Sensorkopfes MHAP** unter definierten Umweltbedingungen.

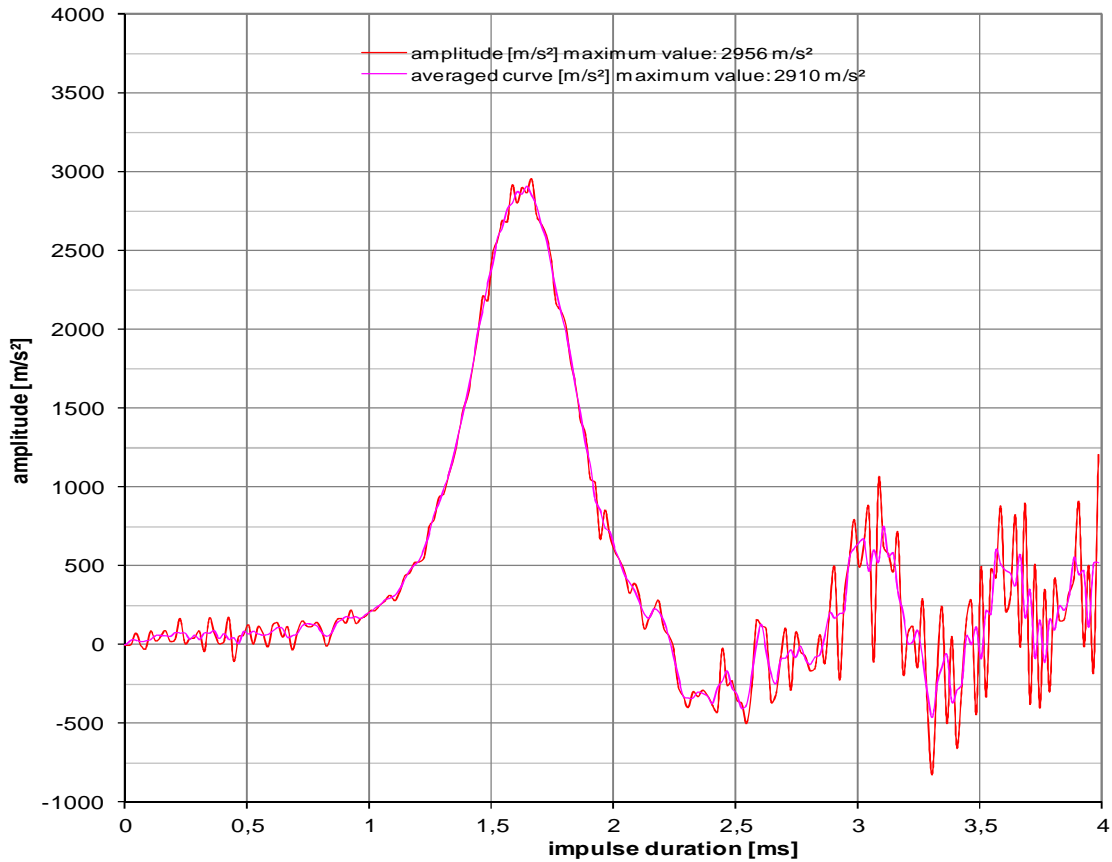
Schocken, halbsinus (Regelkanal)

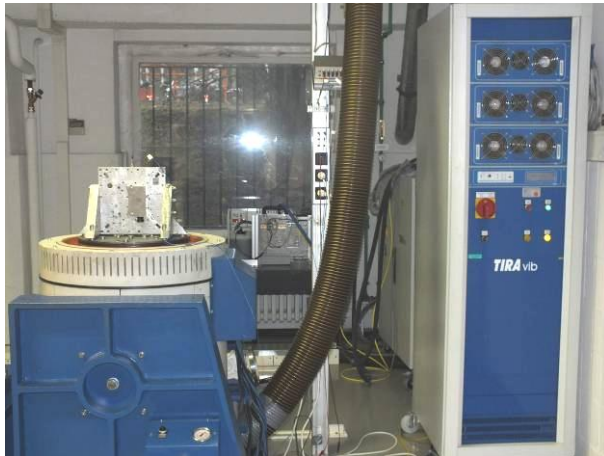
Bild 1
Sensorkopf MHP
auf der Schwingprüfanlage
beim Schwingen in der X-Achse

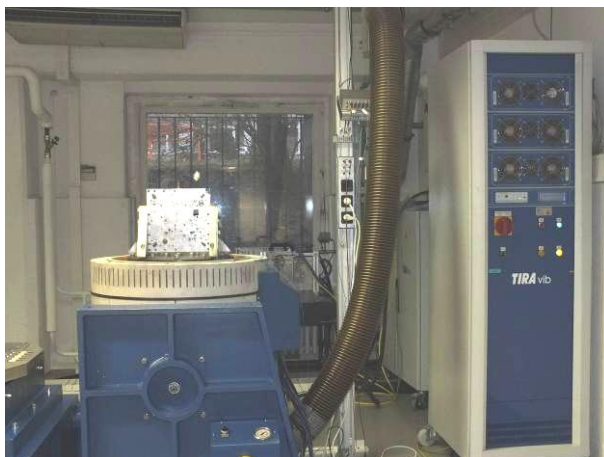
Bild 3
Sensorkopf MHP
auf der Schwingprüfanlage
beim Schwingen in der Y-Achse

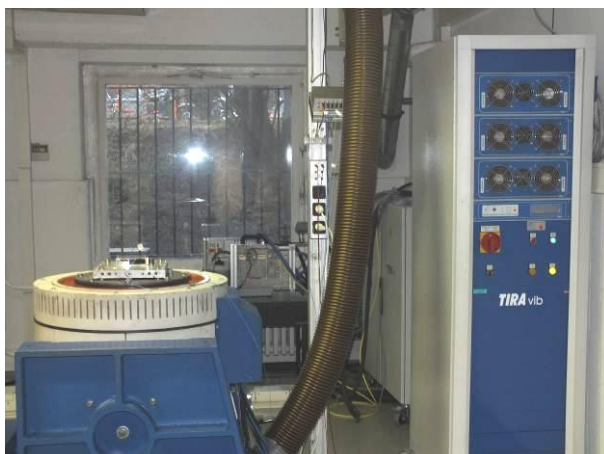
Bild 5
Sensorkopf MHP
auf der Schwingprüfanlage
beim Schwingen in der Z-Achse

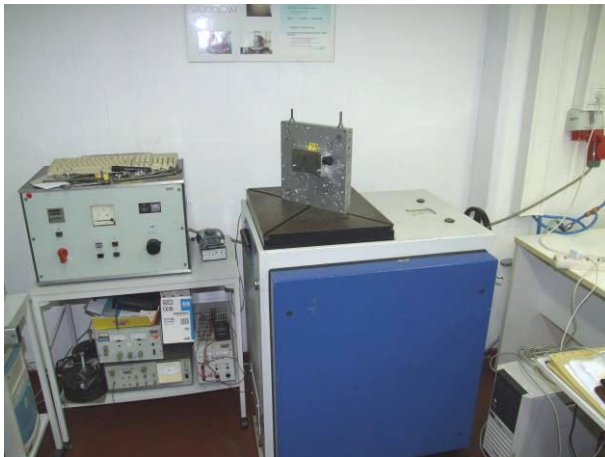
Bild 9
Sensorkopf MHAP
auf dem Stoßtisch mit Beschleunigungssensor
beim Schocken in der Y-Achse, positive Richtung

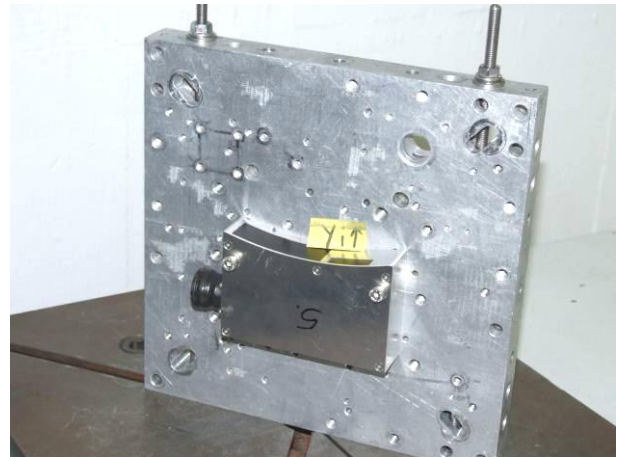
Bild 10
Sensorkopf MHAP auf dem
auf dem Stoßtisch mit Beschleunigungssensor
beim Schocken in der Y-Achse, negative Richtung

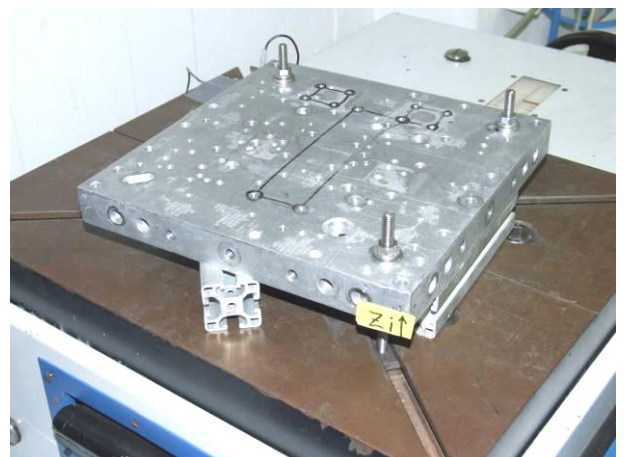
Bild 12
Sensorkopf MHAP auf dem
auf dem Stoßtisch mit Beschleunigungssensor
beim Schocken in der Z-Achse, negative Richtung
