## QUALITÄTSPRÜF-ZERTIFIKAT

Prüfbericht - Nr. 10996.03 / 14

Nachweis der mechanisch-dynamischen Festigkeit des **Drehgebers** **HOGS 151** unter definierten Umweltbedingungen.

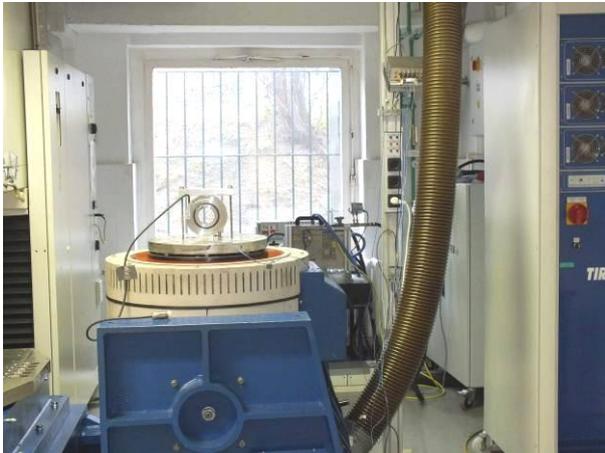
**Bild 1**  
**Drehgeber HOGS 151**  
**auf der Schwingprüfanlage**  
*beim Schwingen in der X-Achse*

Der Prüflinge wurde an einer Aluminiumaufnahme des Auftraggeber montiert.

Diese Aluminiumaufnahme wurde in der entsprechenden Prüffachse direkt auf dem Schwing- bzw. Stoßtisch befestigt, siehe Bild Darstellungen in Anlage 2.

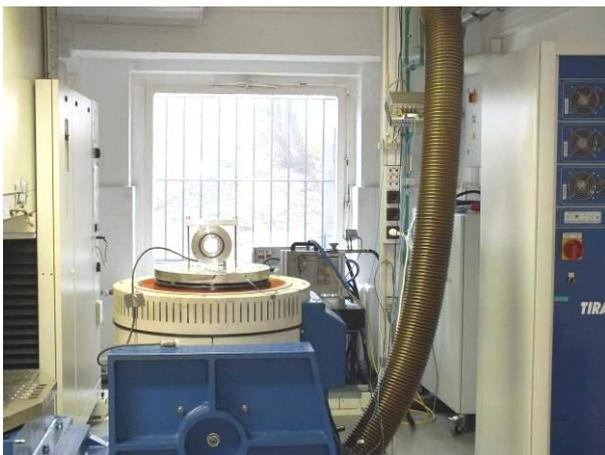
**Bild 3**  
**Drehgeber HOGS 151**  
**auf der Schwingprüfanlage**  
*beim Schwingen in der Y-Achse*

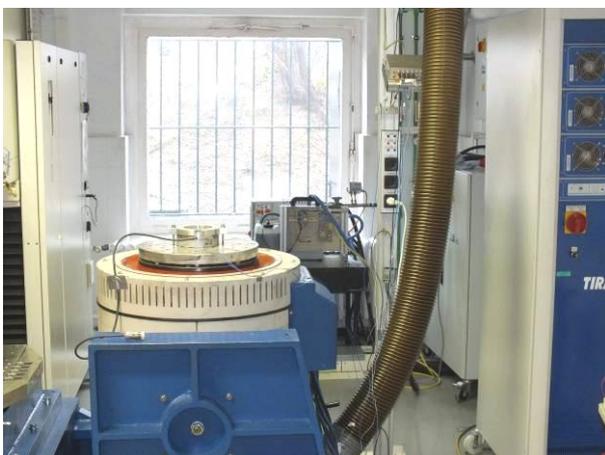
**Bild 5**  
**Drehgeber HOGS 151**  
**auf der Schwingprüfanlage**  
*beim Schwingen in der Z-Achse*

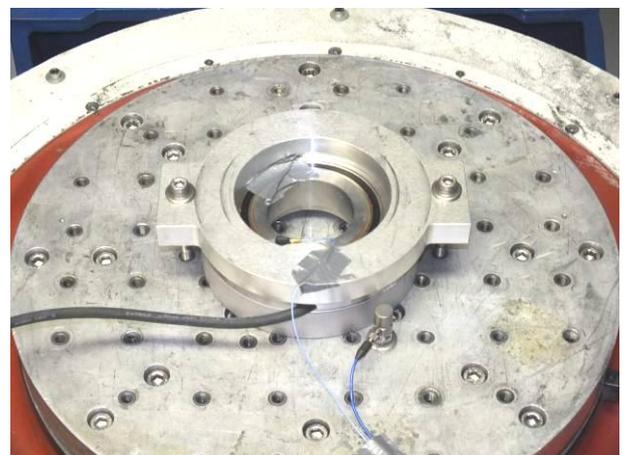
**Bild 6**  
**Drehgeber HOGS 151 auf dem**  
**Schwingtisch mit Beschleunigungssensoren**  
*beim Schwingen in der Z-Achse*

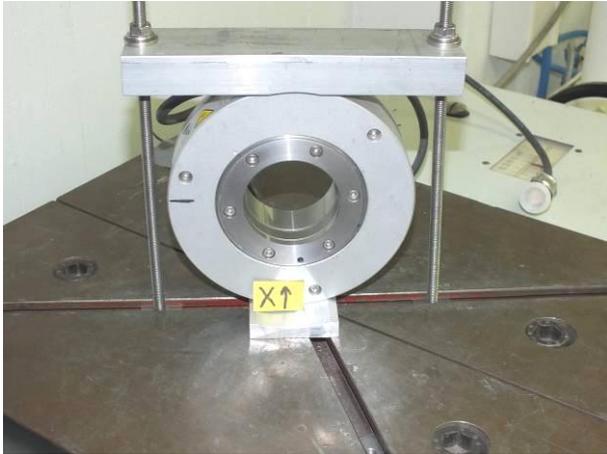
**Bild 7**  
Drehgeber HOGS 151  
auf dem Stoßtisch mit Beschleunigungssensor  
beim Schocken in der X-Achse, positive Richtung

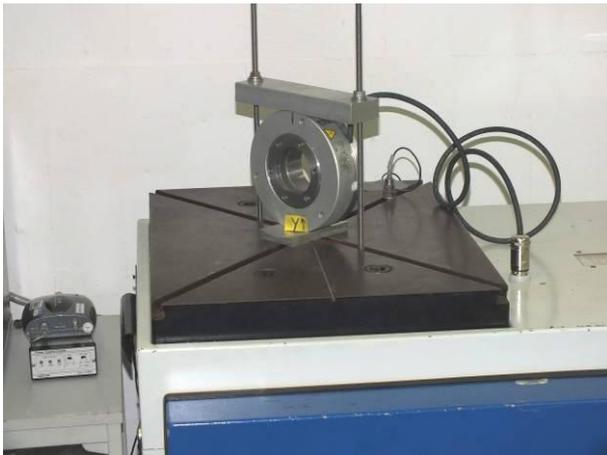
**Bild 9**  
Drehgeber HOGS 151  
auf dem Stoßtisch mit Beschleunigungssensor  
beim Schocken in der Y-Achse, positive Richtung

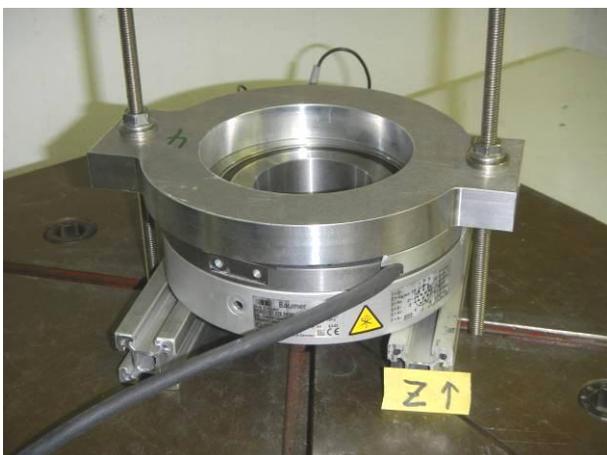
**Bild 11**  
Drehgeber HOGS 151  
auf dem Stoßtisch mit Beschleunigungssensor  
beim Schocken in der Z-Achse, positive Richtung

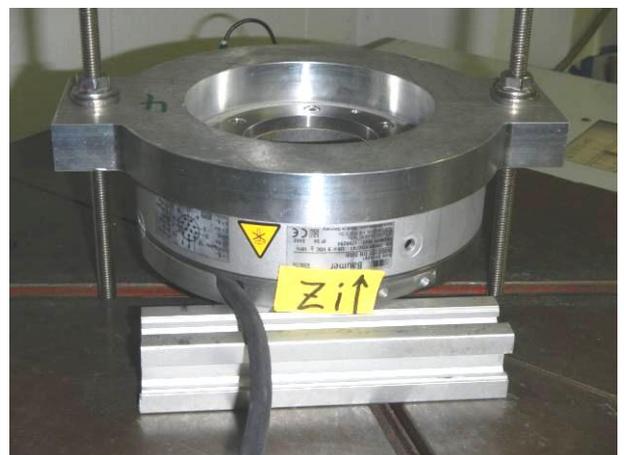
**Bild 12**  
Drehgeber HOGS 151 auf dem  
auf dem Stoßtisch mit Beschleunigungssensor  
beim Schocken in der Z-Achse, negative Richtung
