技术报告

适合工业应用的偏振相机

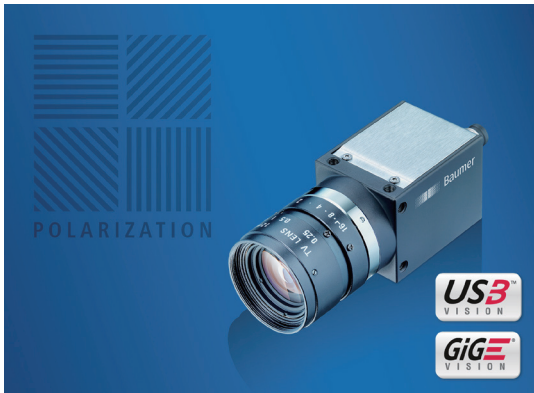
图 6: 堡盟 CX 系列偏振相机适用于玻璃生产和碳纤维材料制造过程中的质量检测以及反射材料的表面检测。
